Linee di indirizzo metodologiche e tecniche per la ricostruzione del patrimonio culturale danneggiato dal sisma del 24 agosto 2016 e seguenti

Gruppo di lavoro per la formulazione di linee di indirizzo metodologiche e tecniche per la ricostruzione del patrimonio culturale danneggiato dal sisma del 24 agosto 2016 (DDG del 30.11.2016 - Rep. 651)¹

Roma, 6.6.2017

Prima ricerca/rapporto sul comportamento ai sismi 2016 e sul danno ulteriore subito da edifici storici già consolidati nell'Umbria e nelle Marche dopo i terremoti del 1979 e 1997. Primi spunti per l'indirizzo degli ulteriori interventi di riparazione/miglioramento e di approfondimenti scientifici

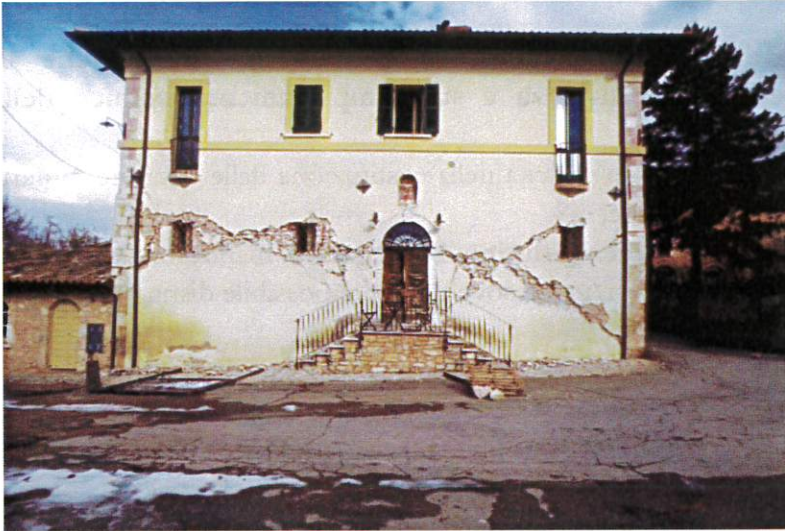
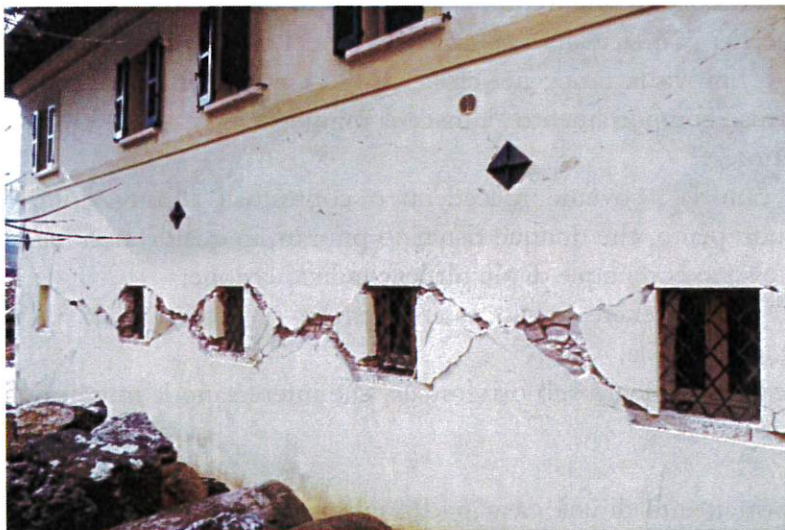
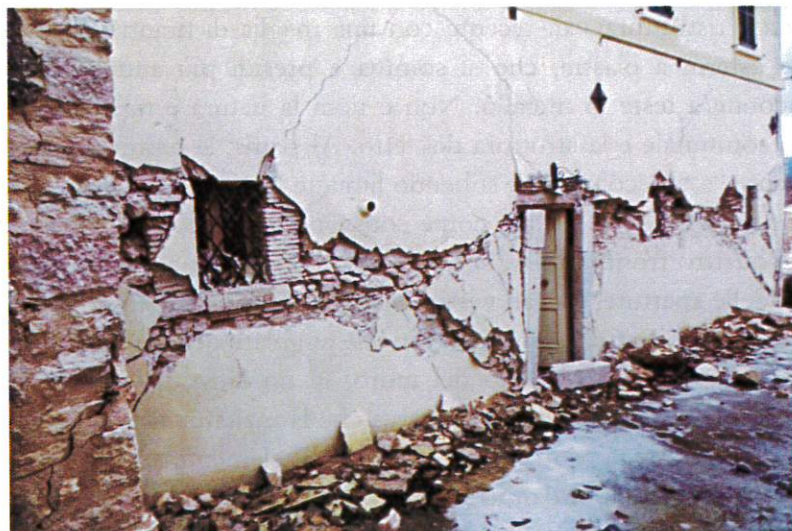
A pianta rettangolare, è stata consolidata e ristrutturata di recente con una maglia di tiranti nelle due direzioni al primo livello e capochiave esterni a piastra, che si somma a presidi più antichi, forse costituiti da catene interne in legno ancorate a teste in metallo. Non è nota la natura e rigidità dei solai, e la presenza e natura del cordolo sommitale e la struttura del tetto. Al sisma, la parte superiore dell'edificio si è comportata sostanzialmente "a blocco rigido", subendo limitate lesioni, ma sollecitando a taglio le murature tra piano terreno e primo livello di solaio; come conseguenza di ciò tutti i maschi murari tra le aperture del piano terra, sui quattro fronti esterni, si sono gravemente danneggiati a taglio, con effetti espulsivi in angolata e sui ritti delle aperture, traslati verso l'interno del foro. Il danno appare influenzato vistosamente anche dalla presenza di muri di cinta accostati alle angolate dell'edificio; in un caso, il danno si è spostato al di sopra del punto di contatto del muro, in un altro, ha distrutto a martellamento il muro di cinta. In corrispondenza delle lesioni, si osserva che la malta di allettamento è stata disgregata ed è caduta all'esterno lasciando cavi in profondità i giunti tra gli elementi lapidei.

Oltre a dare prova dell'entità delle sollecitazioni locali, il danno ha posto in evidenza la modestissima resistenza a taglio delle murature; i tiranti hanno certamente contrastato il crollo almeno parziale, ma hanno concentrato le sollecitazioni nella muratura basamentale, della quale era stato sostituito di recente

l'intonaco esterno, senza tuttavia sostituirla in profondità i giunti tra i conci del paramento, e senza operare su di essa, a quanto appare, altri interventi di consolidamento proprio.

Figure 1-2-3 Lesioni a taglio al piano terra sui muri perimetrali di edificio ad Avendita di Cascia (PG)

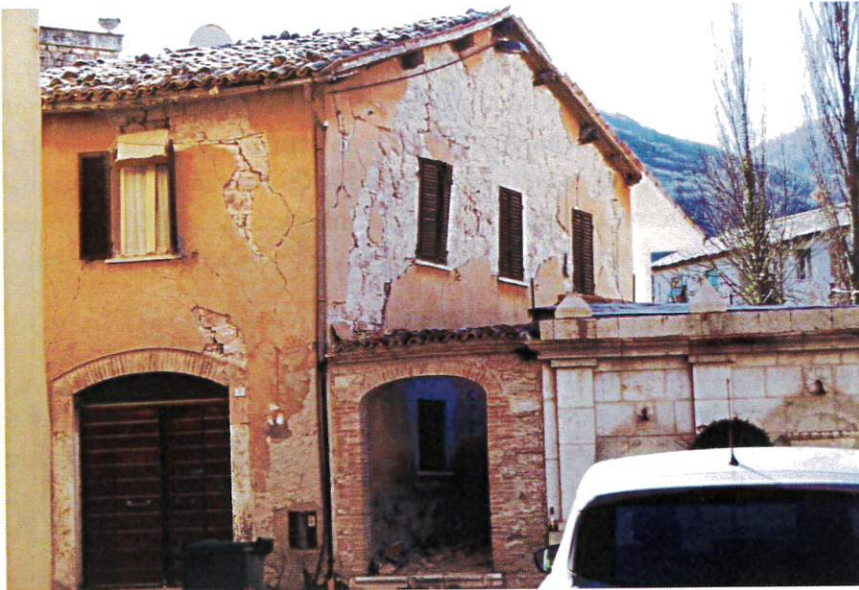
Numerosi interventi eseguiti dopo i terremoti del '79 e del '97 hanno rinnovato per intero le superfici esterne degli edifici. Si è constatato tuttavia che, nella maggior parte dei casi, si è trattato di un puro

rivestimento “cosmetico”, operato senza una preliminare azione di consolidamento dei giunti. I nuovi intonaci di conseguenza, sovrapposti senza connessione alle murature, si sono usualmente separati e hanno inciso assai poco sul comportamento delle murature, consentendone comportamenti disgregativi.

Figura 9 Edificio rintonacato senza intervento sui giunti murari, e manifesta comportamento disgregativo. Visso (MC)

Si segnala l'opportunità, nel caso si intendano sostituire intonaci storici presenti, o intervenire comunque su murature a vista in cui è ancora presente la malta di connesura originale, di richiedere tassativamente che sia effettuata la ristilatura in profondità con malte di idonea composizione e caratteristiche meccaniche. Questo in base al principio che ad un impatto comunque rilevante sulle caratteristiche storiche e percettive dei paramenti murari debba corrispondere un beneficio significativo in termini di efficienza strutturale.

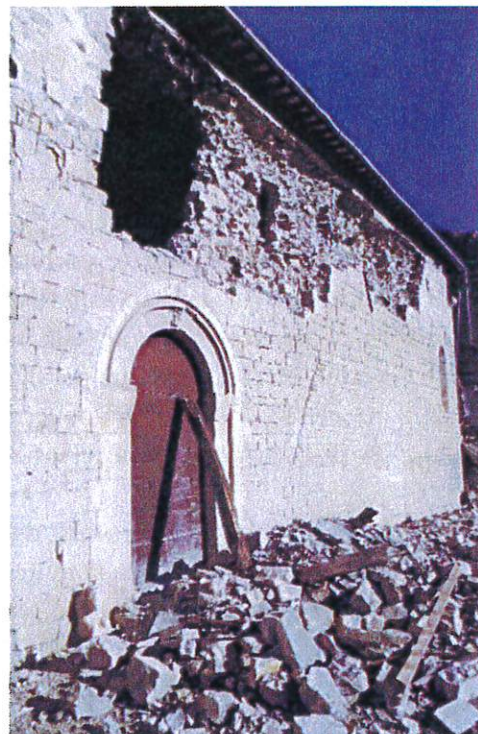
Si è constatato diffusamente, a seguito del sisma, che, anche se l'elemento resistente a trazione è "leggero" e limitato a singole armature metalliche a barra, a lama o a traliccio, oppure lignee, il tratto ricostruito di muratura di appoggio e raccordo con la copertura, sovente comunque di notevole sezione e realizzato con malte molto più performanti di quelle sottostanti antiche, tende a comportarsi in modo affine a quello dei cordoli armati in calcestruzzo a grande sezione; ossia diviene anch'esso una massa unitaria rigida, che si separa all'interfaccia con la muratura di appoggio molto più deformabile, e contribuisce a disgregarla o con urti concentrati o lasciandola scarica; facendo con ciò venir meno sia la funzione di confinamento della muratura, sia di ripartizione dei carichi.

Figure 10-11 A sinistra, crollo parziale della muratura al di sotto di cordolo in calcestruzzo, con ancoraggi in verticale rimasti liberi. Visso (MC). A destra, Chiesa di S. Stefano a Castelsantangelo sul Nera (MC), caduta del paramento esterno nella zona sottostante il cordolo.

In numerosi casi si è constatata l'inefficacia delle barre metalliche che dovrebbero favorire il collegamento tra il cordolo e la muratura sottostante; quando inserite in muratura soggetta a comportamento disgregativo, e collocate in asse, in corrispondenza del nucleo meno coerente della muratura, non ne impediscono il crollo; vi è anzi il dubbio che possano contribuire alla separazione dei due paramenti anche a seguito delle operazioni necessarie alla loro messa in opera. Va detto che nei casi di crollo della muratura sotto-cordolo le barre verticali sono spesso apparse libere da nuclei di malta o resina, rendendo evidente un difetto di cementazione barra/muratura.

- considerato che la rigidità del cordolo sull’asse verticale non solo è inutile, ma anche dannosa, per il differenziale di rigidità che porta alla formazione di zone scariche nella muratura di appoggio, soprattutto esterna, appare preferibile conferirgli una sezione larga, estesa all’intera testata della muratura, ma di limitata altezza, per renderla in grado sul piano verticale, di assecondare deformazioni e spostamenti della muratura;

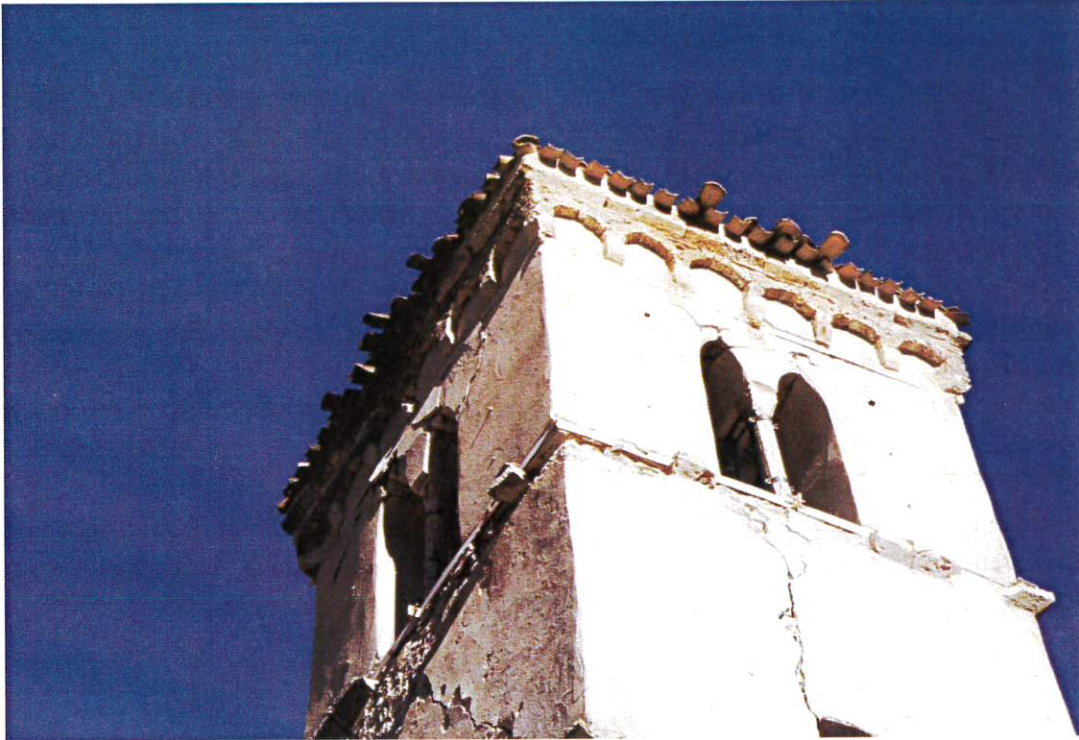
La cella del campanile di S. Martino dei Gualdesi era stata oggetto di una doppia cerchiatura sommitale, a mezzo di lame metalliche in acciaio inossidabile collocate nel recente intervento in corrispondenza di cornici, per ridurne l'impatto visivo. Pur nel grave danneggiamento subito dal fusto del campanile, collegato alla chiesa e quindi soggetto ad oscillazioni discordi e martellamenti, la cella è rimasta sostanzialmente integra, evitando in crollo e contribuendo ad evitare quello del fusto danneggiato. Il quadro fessurativo, che usualmente nei campanili si amplia verso l'alto e trova nella cella l'elemento maggiormente vulnerabile, si riduce alcuni metri al di sotto della cerchiatura inferiore fino ad arrestarsi in corrispondenza della cella.

Va osservato che, se le cerchiature avessero interessato anche il fusto del campanile di S. Martino, sfruttando la presenza di altre cornici, molto probabilmente l'efficacia nel contenimento dei danni sarebbe stata maggiore.

Figura 14 La cella del campanile di S. Martino dei Gualdesi, Castelsantangelo sul Nera (MC), con le due cerchiature metalliche, dopo i terremoti.

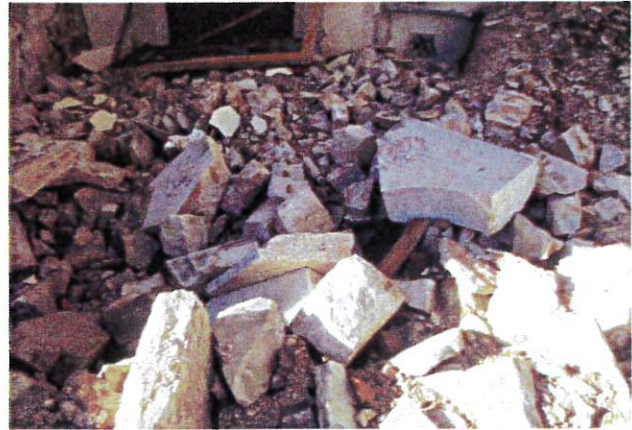
Si è constatata la diffusa tendenza alla separazione e al crollo indipendente delle mostre e dei contorni in pietra di aperture. In alcuni casi (soprattutto a Visso e a Castelsantangelo sul Nera) la caduta di buona parte degli elementi architettonici in pietra della facciata, ha costituito il primo e sovente l'unico crollo parziale. Questo comportamento sfavorevole va contrastato per un duplice motivo: la perdita dei contorni in pietra amplia notevolmente il vano murario in corrispondenza delle aperture, e lascia privo di architrave il foro e di confinamento la muratura, favorendo l'innescò di crolli sistematici. Vanno perciò studiati specifici sistemi di ancoraggio, laterale o interno, tra muratura e elementi lapidei di aperture, ad evitarne il crollo separato e consentire loro di meglio svolgere la funzione di confinamento collaborante.

Figure 19-20 Palazzo Terenzi a Castelsantangelo sul Nera. Il fronte dopo la caduta dei contorni in pietra e gli elementi lapidei a terra.

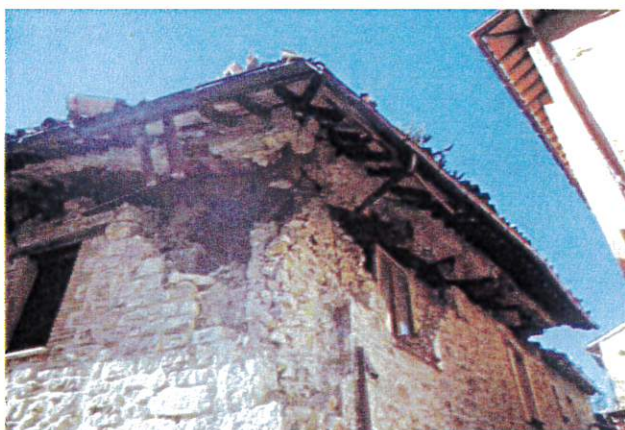
Solo in pochi casi sono stati osservati comportamenti dovuti a orditure del tetto divenute spingenti in fase sismica e non adeguatamente compensate. Si tratta tuttavia di una condizione da evitare con gli opportuni accorgimenti.

Figura 21 Comportamento di tetto con orditura a puntoni lignei a spinta non compensata. Visso (MC).

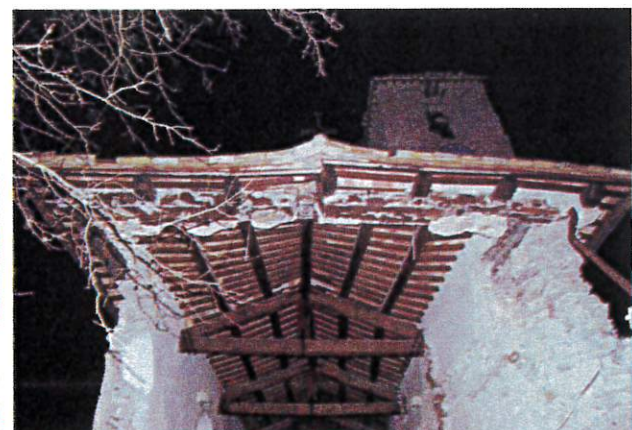
In un caso (chiesa di Norcia) il cordolo ligneo posto sul timpano della facciata a due falde è divenuto spingente per il crollo della parte centrale, fino ad assumere l'attuale assetto piano.

Figura 22 Chiesa di Norcia. Comportamento divaricante assunto dal cordolo sul timpano nel corso del crollo della facciata.

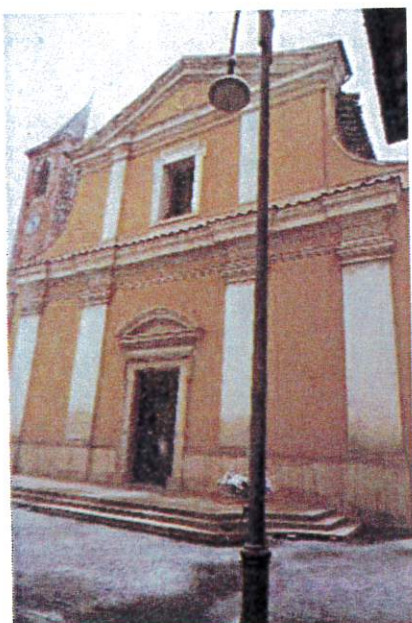
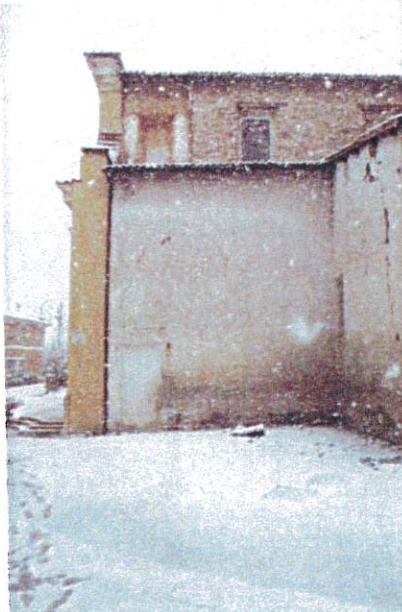
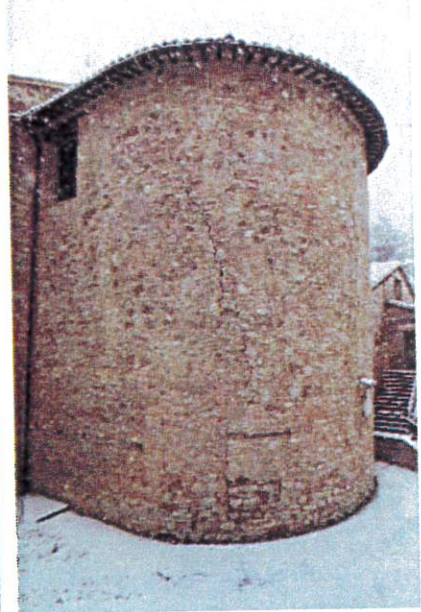
Figure 26-27-28 Chiesa di S. Maria Assunta, Pieve Torina (MC).

Tra questi, appare significativo il complesso ecclesiastico di S. Maria Assunta a Pieve Torina (MC), formato da una chiesa antica, ora museo, con campanile, e da una chiesa più recente ad essa accostata. La facciata della chiesa più recente ha manifestato un avvio di meccanismo ribaltante del timpano; sull'abside semicircolare della stessa chiesa si sono formate alcune lesioni verticali, che tuttavia non giungono in sommità, fatto che può essere interpretato come un buon funzionamento della cordolatura sommitale. E' in fase di acquisizione la documentazione relativa. Analoghe considerazioni possono essere svolte per la chiesa di S. Salvatore a Castelsantangelo sul Nera (MC).

E' opportuno che, in questi casi, si effettui un approfondimento specifico, ricostruendo la storia di danno precedente, gli interventi eseguiti e la natura ed entità dei danni ulteriori.
